Älvkarleby kommun

Markmiljöundersökning för Östanån 5:12 och 13:93

Datum: 2023-11-06

Liljemark Consulting AB

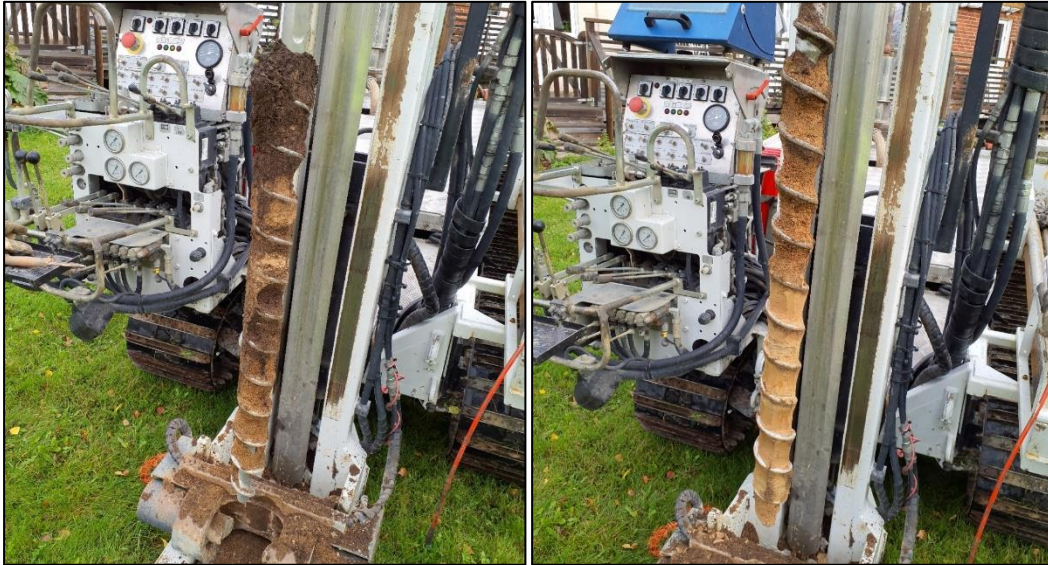
Fältintrycken från området påvisar stora likheter mellan provpunkterna. Fyllnadsmaterial i det övre skiktet, som i olika punkter varierade från markytan ner till mellan 0,45 – 0,8 meter, bestod av en omblandad mullhaltig sandigt material. I vissa punkter fanns inslag av grus och stenar. Vid ca 1 meter under markytan påträffades förmodat naturligt avsatt material, bestående av silt eller sand med lerlager. Materialet var motsvarande i alla punkter. Se Figur 4 för bilder på material i punkt LC08 på djupet 0 – 2 meter.

Figur 4 Bilder på provtagningskruv från punkt LC08, 0 – 1 meters djup till vänster och djup 1 – 2 meter till höger.
